**Messaggio municipale no. 2018-05 AAP concernente lo stanziamento di un credito supplementare resosi necessario nell'ambito delle opere di risanamento delle sorgenti dell'acquedotto di Bioggio – Bosco Luganese denominate Gerbone e Parrocchia, e la relativa richiesta di Fr. 98'000.- IVA esclusa**

**RISANAMENTO SORGENTI GERBONE E PARROCCHIA  
DOC. FOTOGRAFICA DIVERSA SITUAZIONE E PROBLEMATICHE**

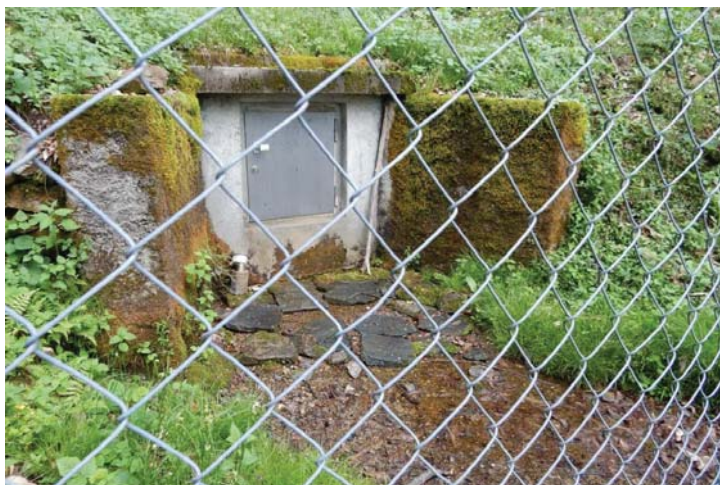
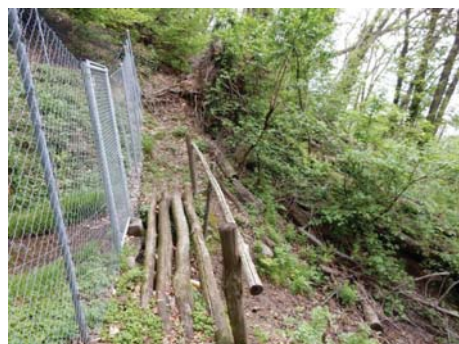
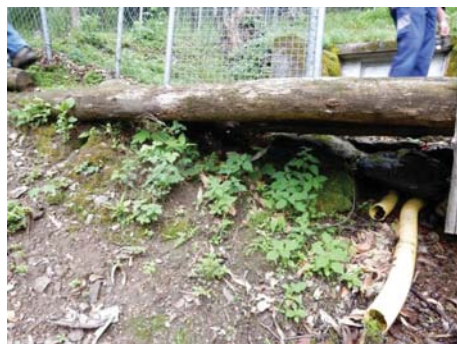
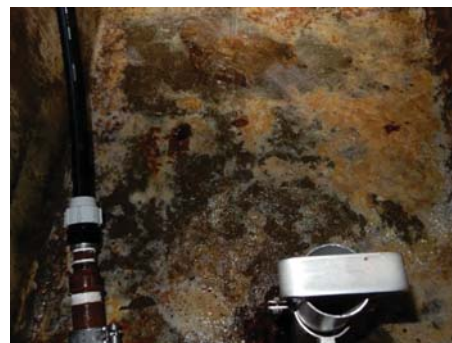
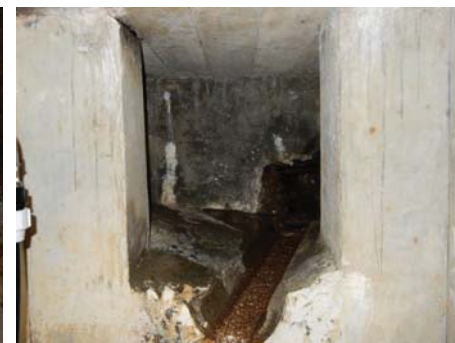
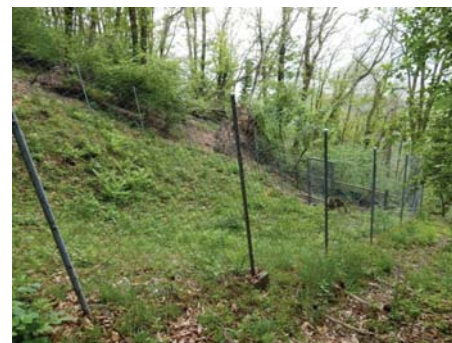
Vista verso valle del cancello e depressione sul manufatto di captazione

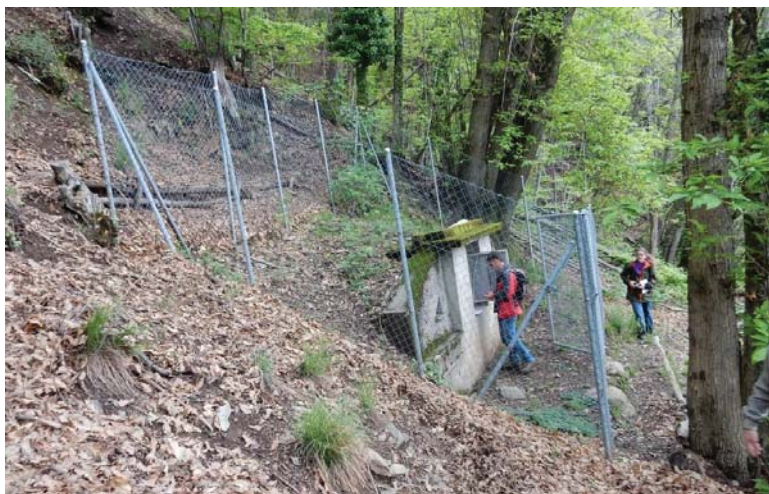
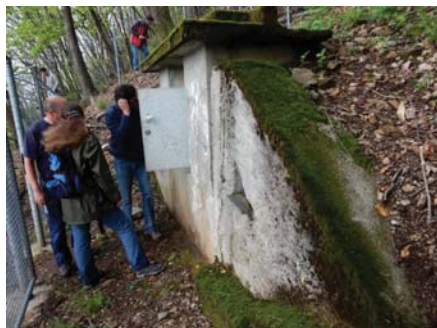
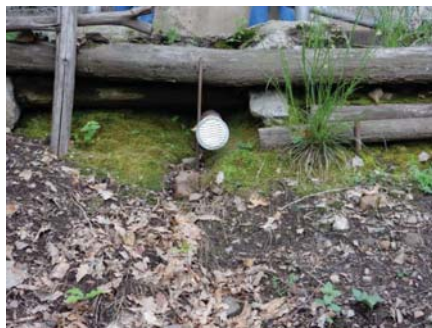
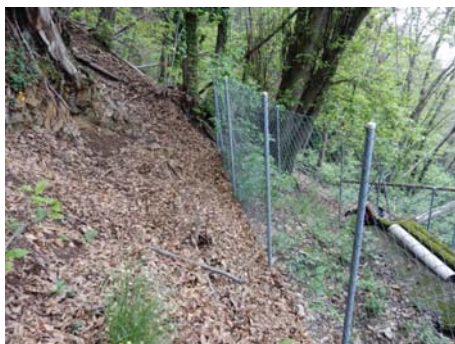
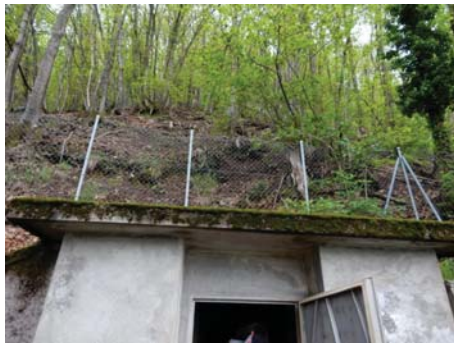
*Cunicolo in muratura, fori nella struttura e breccie per la raccolta d'acqua superficiale*

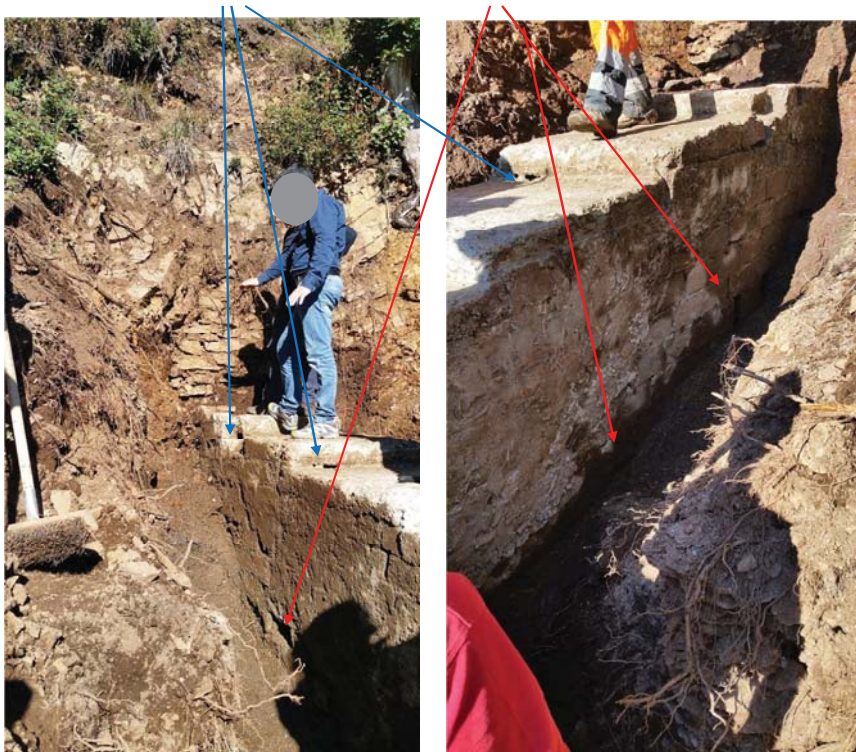
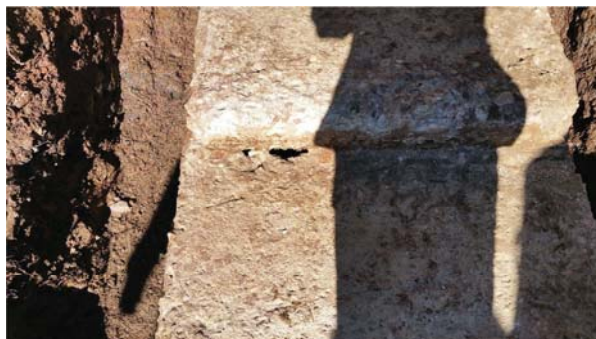
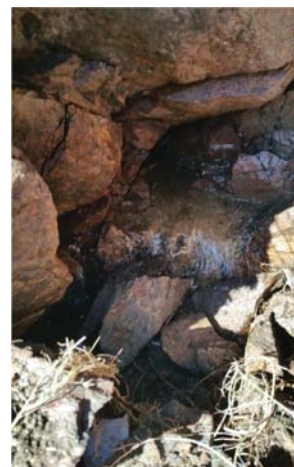
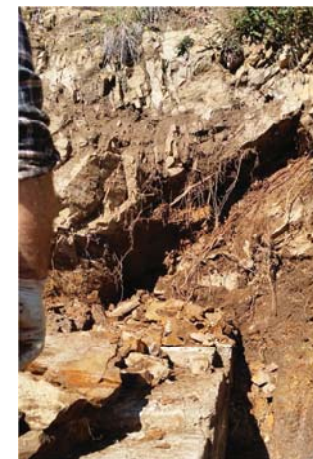
Le radici hanno invaso l'area in cui l'acqua sgorga.

Grasse radici rendono instabile la roccia fessurata sopra alla cavità di captazione.

Gli alberi anche parzialmente tagliati sono stati eliminati per evitare che nuove radici possano creare una ulteriore disgregazione della roccia.
