**Messaggio municipale No. 2013-07 accompagnante la richiesta di credito di Fr. 160'000.00 IVA inclusa, per il risanamento del muro di sostegno del sagrato Sant' Ilario - Bioggio**

## Collina chiesa S. Ilario Verifica dei movimenti

### Rapporto geologico, Situazione dicembre 2007

OGGETTO **MURO SOSTEGNO SAGRATO S. ILARIO - BIOGGIO**

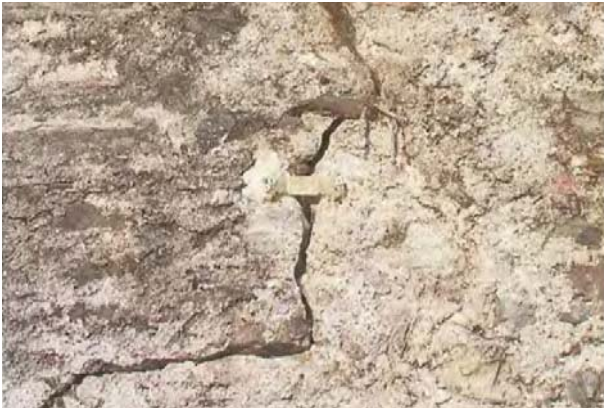
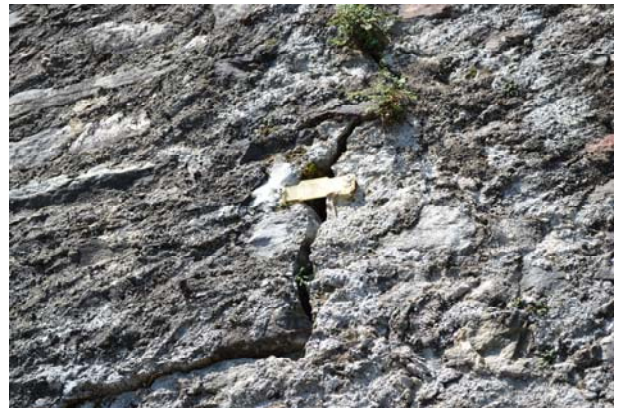
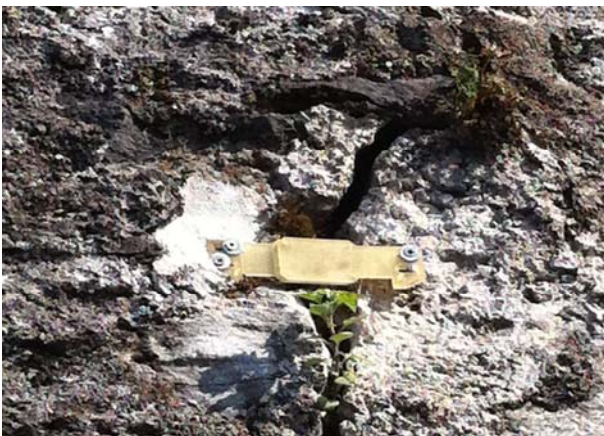
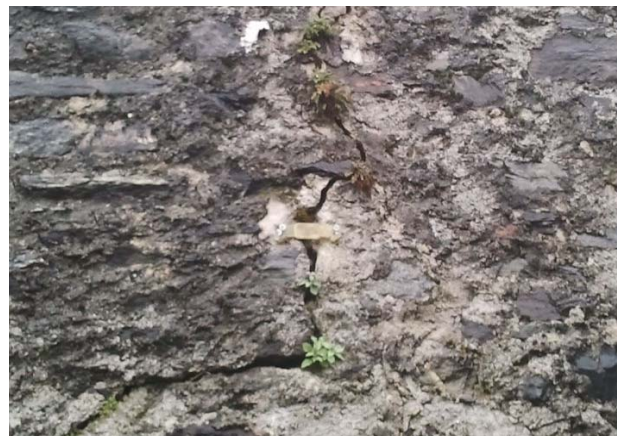
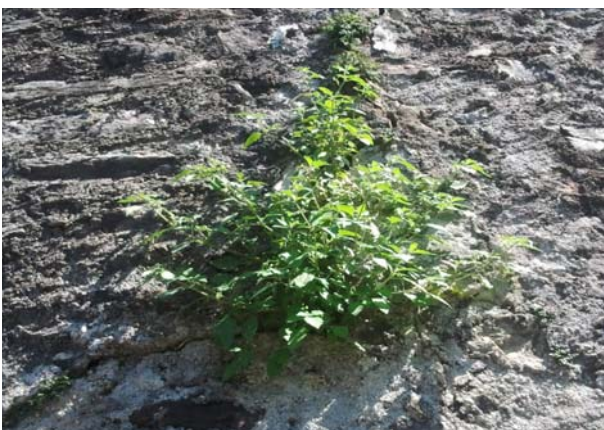
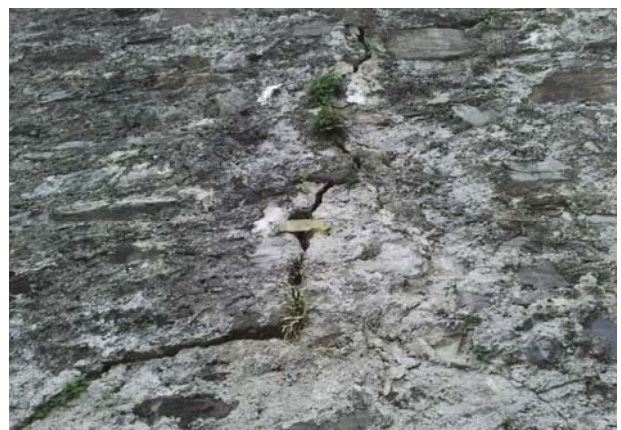
### 3.3. Evoluzione dei movimenti

Come si è potuto appurare dal rapporto geologico dell'ingegner Pedrozzi, elaborato nel 2008, la situazione è monitorata dal mese di aprile del 2000. Si sono posati due punti di controllo (fessurimetri) tramite la predisposizione di un elemento plastico per misurarne il movimento. Le misurazioni effettuate (8, da maggio 2001 a dicembre 2007) hanno evidenziato un progressivo aumento delle deformazioni.

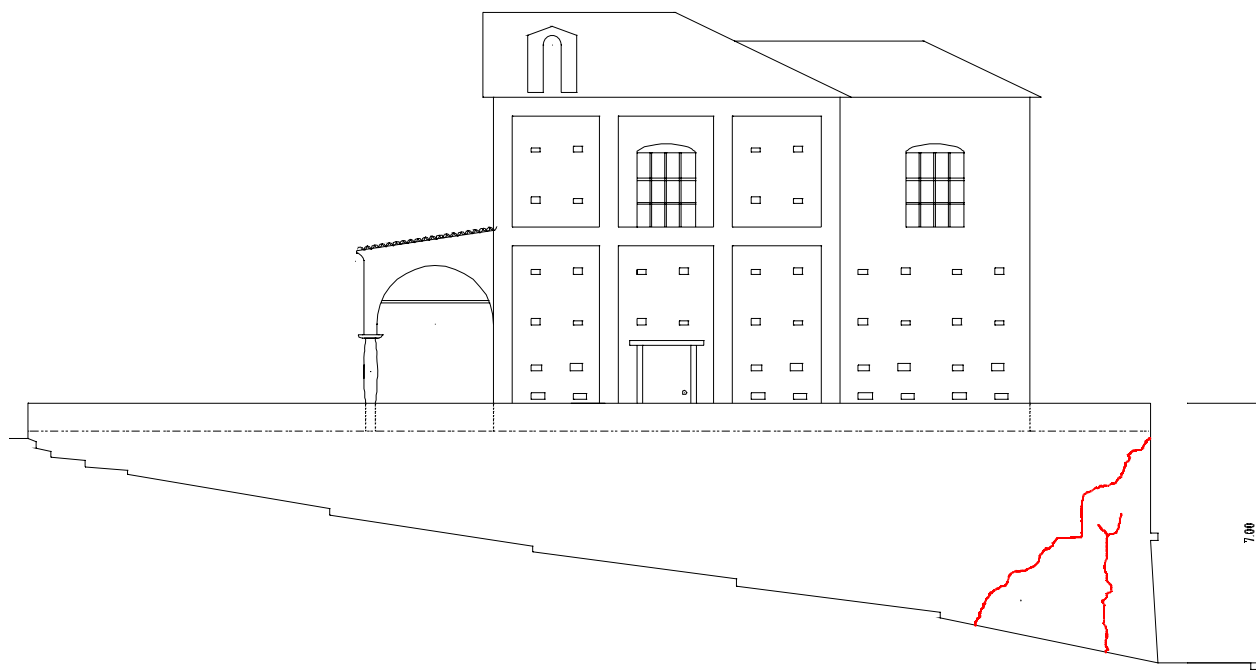
A destare maggiori preoccupazioni è il muro di sostegno del sagrato lato sud, nella parte dove la muratura è più alta (verso est), si sono formate delle fessure (indicate in rosso nello schema) una delle quali di importanti dimensioni, susseguenti allo "spanciamento" della muratura.

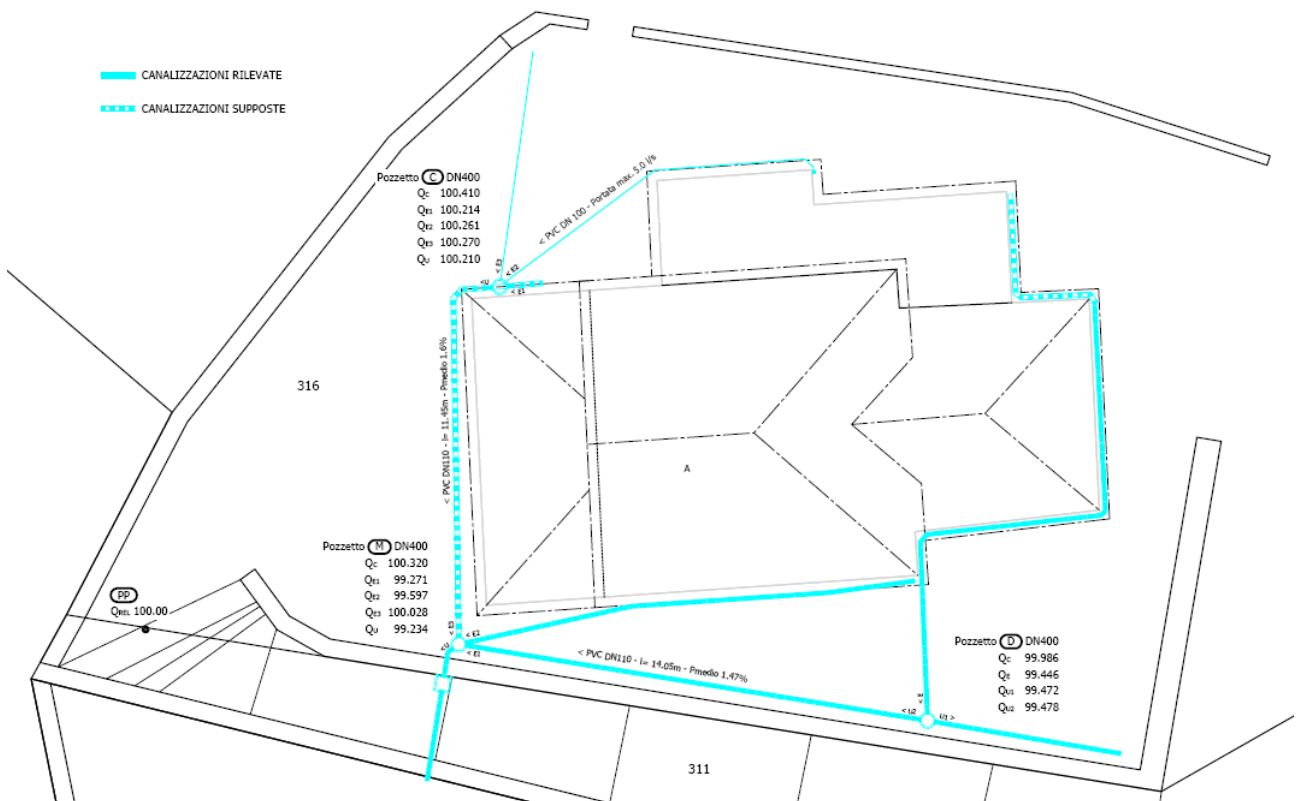
### Pianta canalizzazioni esistenti

4. Verifica smaltimento acqua durante una forte precipitazione (26.10.2011):  
in questo caso si è constatato che, come anche ipotizzato dalla verifica delle quote, l'acqua ristagna all'interno delle canalizzazioni e nel pozzetto lato est. L'acqua della copertura della chiesa, relativa alle falde raccolte da canali di gronda, defluisce correttamente dalla canalizzazione lato nord senza arrecare problemi di ristagno, per contro le falde non raccolte scaricano l'acqua nell'acciottolato perimetrale infiltrandosi nel terreno e, teoricamente, raccolta da non ben definiti drenaggi. Da quanto abbiamo potuto verificare pochissima acqua viene convogliata dai drenaggi ai pozzetti quindi si può supporre che tale acqua si infiltri nel terreno e ristagni nel sagrato.  
Non abbiamo per contro constatato particolari stagnazioni di acqua direttamente in superficie.

Il concetto di risanamento delle canalizzazioni è indicato al punto 7.1.

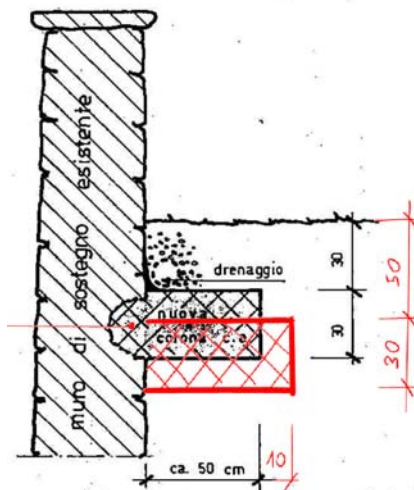
Sezione eseguita lato est

Vi è un coronamento in calcestruzzo sotto il drenaggio solo nella parte a est del muro (zona alta dissestata) mentre nella parte più a ovest il rinforzo retromuro si riduce ad una semplice banchina laterale.

Il concetto di risanamento è indicato al punto 7.2.

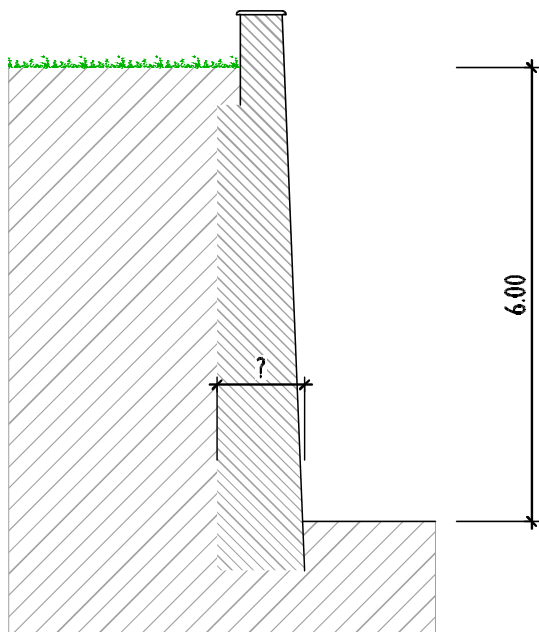
### Sezione rilevata (posizione critica)

Viste le dimensioni minime teoriche e soprattutto i dissesti rilevati, la sezione necessaria non è molto probabilmente garantita.

Di conseguenza si rende necessario un intervento di risanamento della situazione.
