**Messaggio Municipale no. 2015-20 riguardante la richiesta di un credito, pari a Fr. 240'000.00 (IVA inclusa), per il rifacimento degli spazi esterni dell'Oratorio Santa Maria Immacolata a Gaggio e messa in sicurezza per eliminare i pericoli di caduta.**

Al Consiglio Comunale di Bioggio.

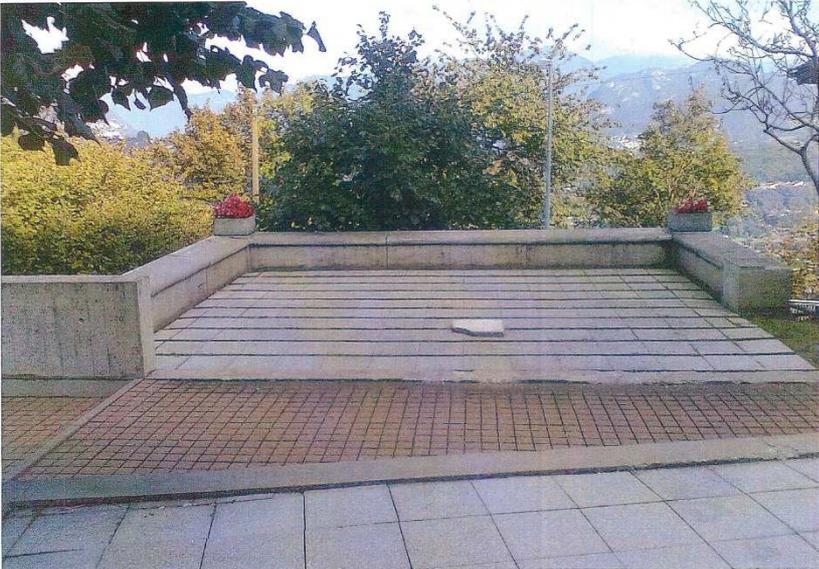
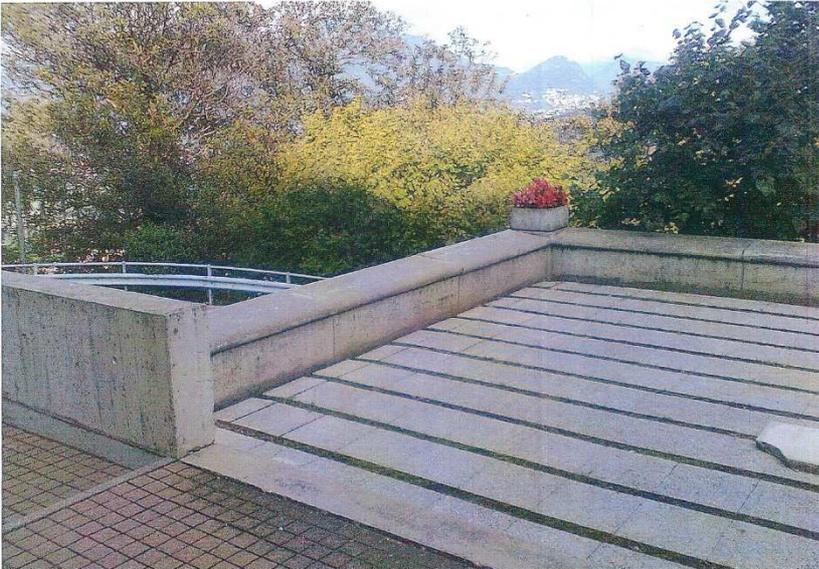
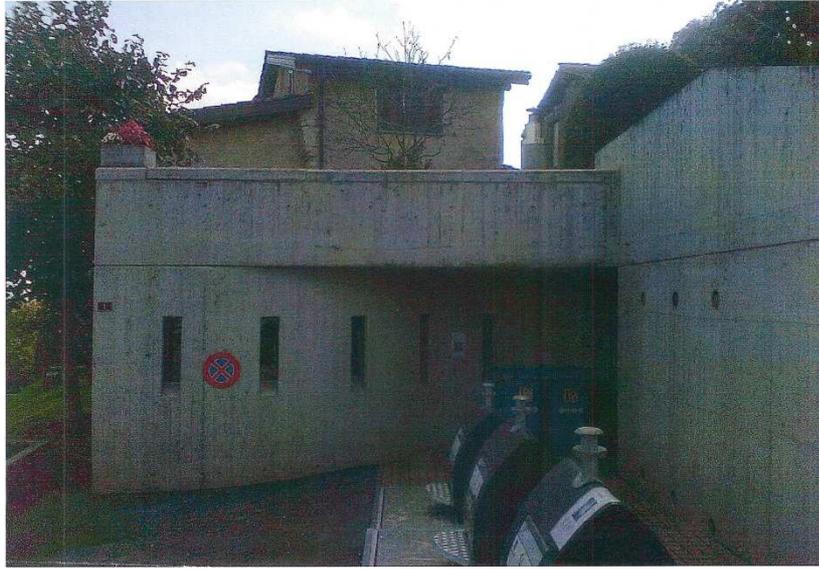
**Allegato 1a** (Foto allegate alla comunicazione del 18.09.2014 redatta dal Ten. Adriano Fattorini)

1. La condizione più problematica, della messa in sicurezza riguarda il terrazzo/copertura dell'alambicco, soprattutto in merito al parapetto presente che non risponde ai criteri e norme di sicurezza e infortuni. Condizione critica segnalata nel tempo da vari cittadini e ribadita nella comunicazione del 18.09.2014 redatta dal Ten. Adriano Fattorini della polizia comunale Agno Bioggio Manno, dove si rileva come gli allievi in attesa dello scuolabus, in transito verso Bioggio, s'intrattengono su questo spazio, e molti tra loro si sporgono o salgono sul muretto che non offre una sufficiente protezione, e sottolinea il pericolo che comporta la situazione in atto (*allegato 1 e allegato 1a*).

Ci è stato segnalato che, in qualche occasione, gli allievi in attesa dello scuolabus diretto verso la sede scolastica di Bioggio, si intrattengono volentieri sullo spiazzo esterno del citato oratorio, per essere più precisi sopra il tetto dell'alambicco.

La segnalazione è precisa sul fatto che alcuni di essi si sporgono o salgono sul muretto che, oltre ad essere molto basso, non presenta nessun tipo di protezione (ringhiera o altro).

- messa in sicurezza con la posa di un parapetto sul terrazzo/copertura dell'alambicco, un corrimano sulla scala d'accesso alla Chiesa, e di un parapetto sul muro che delimita la scala nella parte superiore (*Norma SIA 358, art. 41f e art 41 g LE; art.30 RaLE; art. 58 e art. 59 del Codice Obbligazioni; raccomandazioni UPI*);
- risanamento della pavimentazione esistente degradata in vari aspetti;
- messa a norma dei posteggi secondo le nuove norme VSS e nuova illuminazione.

La nuova pavimentazione in lastre di granito del terrazzo/copertura dell'alambicco, è disposta nella forma simile a quella del sagrato. Le stesse lastre di granito saranno disposte a definire il rivestimento del muro esistente con l'effetto di determinare uno spazio omogeneo e accogliente. Sulla parte esterna del parapetto esistente, fissato al muro in c.a., è previsto un parapetto in elementi verticali in acciaio di color antracite. Sono lastre di 100x10 mm poste a distanza di 12 cm, composte in moduli, che offrono lo spessore minimo alla vista frontale, l'obiettivo è - salvaguardate le indicazioni in merito richieste dell'Ufficio dei beni culturali - di limitare al minimo un effetto di chiusura (*allegato 9*).

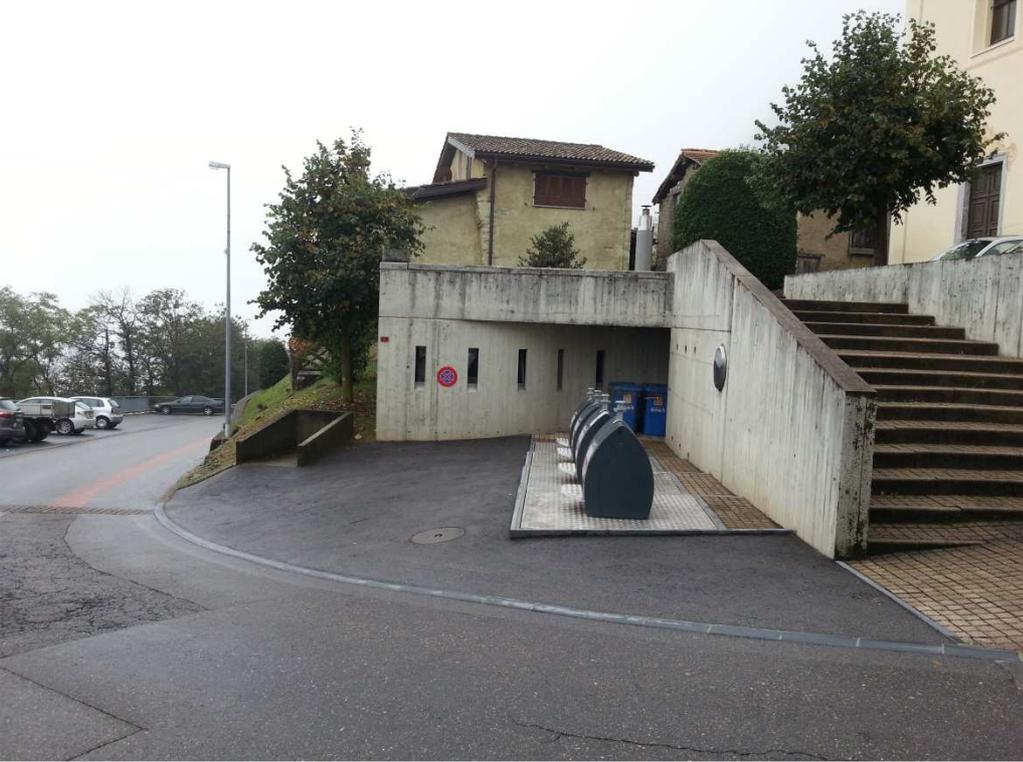
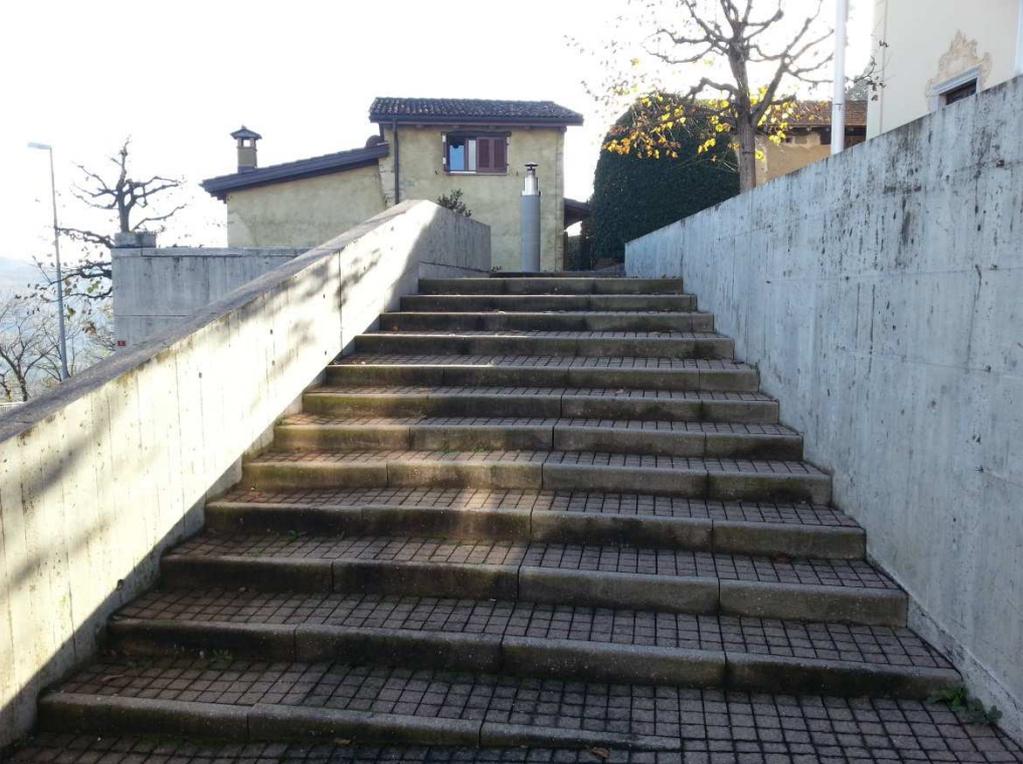
**Allegato 2** (Scala d'accesso)

2. La scala d'accesso alla Chiesa presenta, anch'essa, la necessità di installare un corrimano rispondente ai criteri e norme di sicurezza e infortuni (*allegato 2*).

La scala d'accesso alla Chiesa è pensata anch'essa ricoperta dalle lastre di granito posate in una trama che legge la scansione dei gradini, e disposte ortogonalmente alla trama del sagrato. Il corrimano in forma tubolare a sezione tonda sarà posto lungo i due muri in c.a. che delimitano la scala. Lo stesso corrimano nella parte superiore del muro si conforma a definire il parapetto necessario richiesto nel punto 3. della messa in sicurezza.

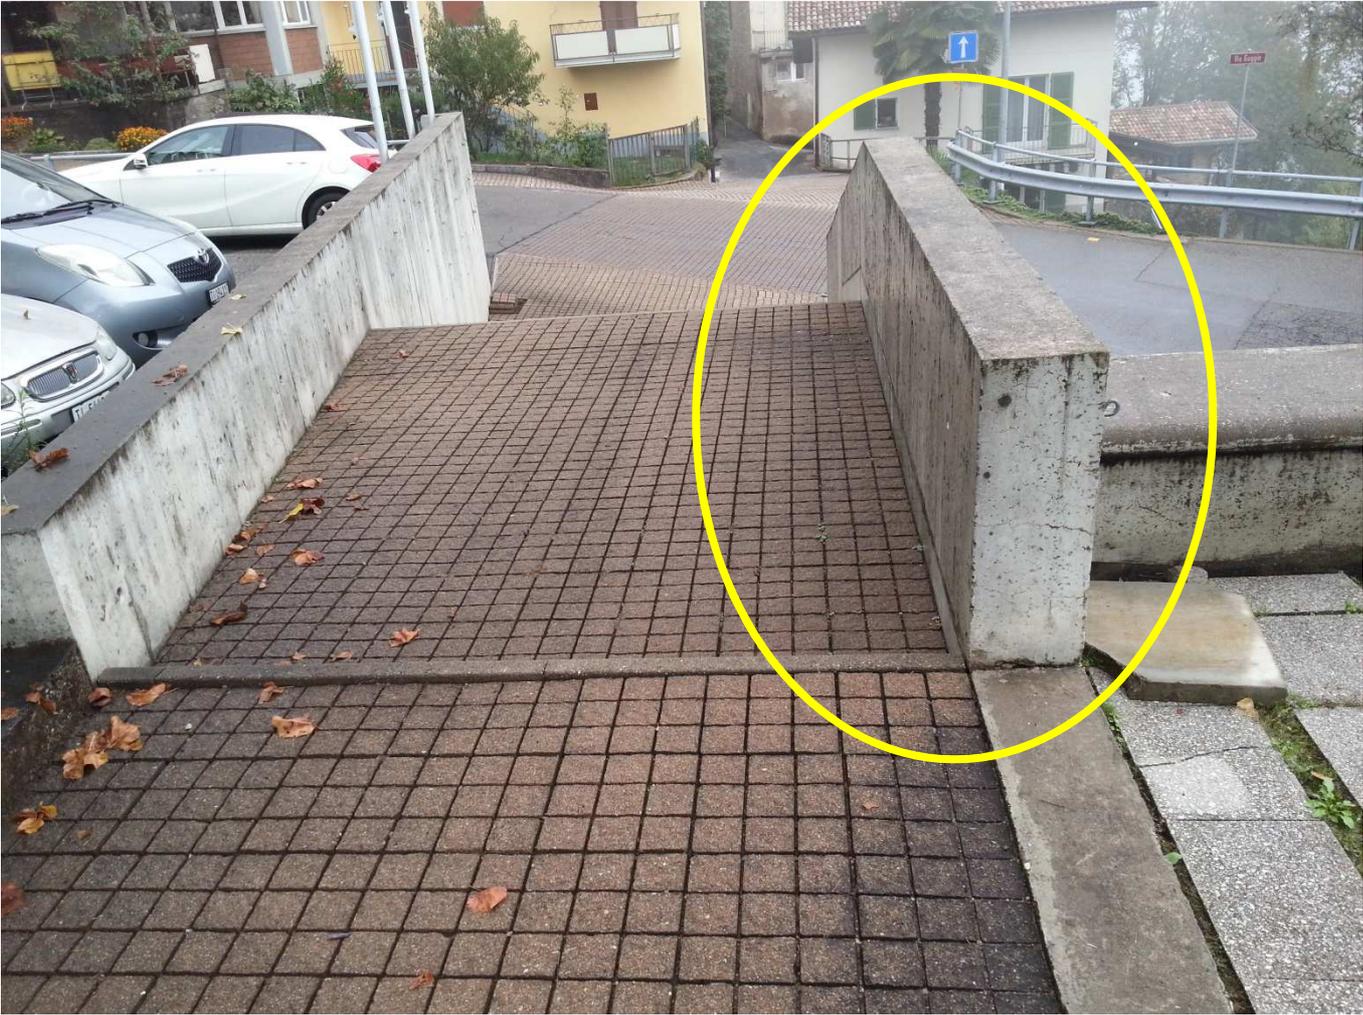
**Allegato 3** (Porzione di muro che delimita la scala d'accesso nella parte superiore che richiede installare un parapetto)

3. La porzione di muro che delimita la scala nella parte superiore della stessa richiede un parapetto integrativo (*allegato 3*).

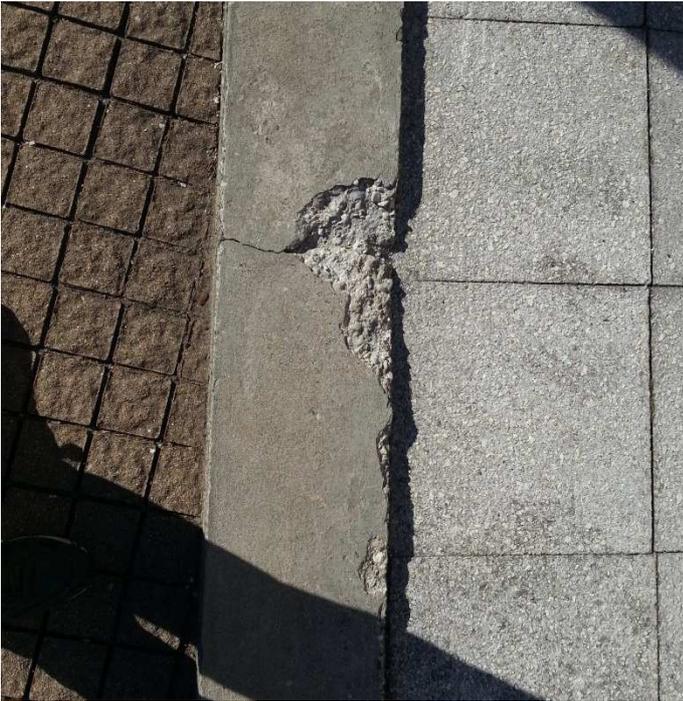
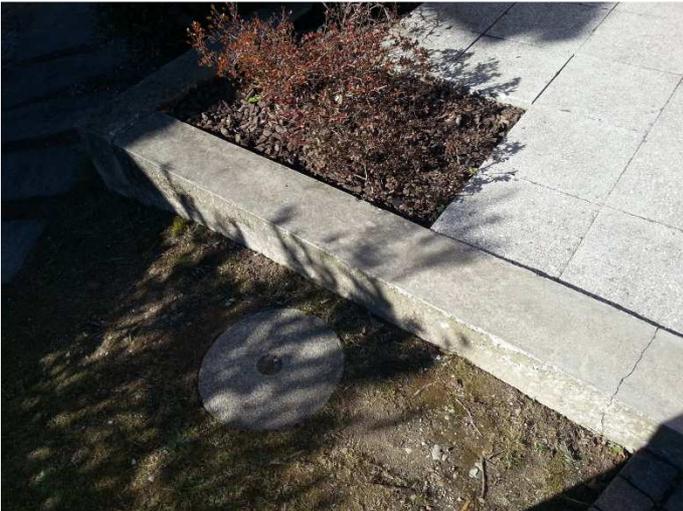
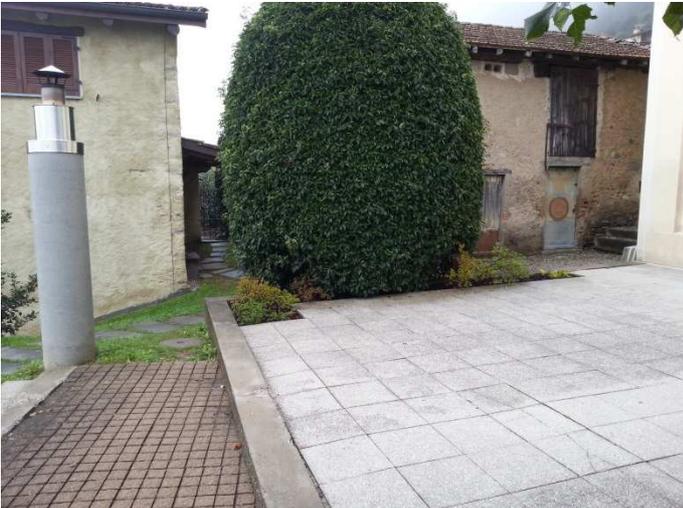
**Allegato 4** (Pavimentazione esistente sagrato)

1. il sagrato presenta una pavimentazione con evidenti cedimenti nel cordolo perimetrale in cemento armato e nelle lastre (in cemento) sconnesse e instabili in varie zone. (*allegato 4*)
2. La pavimentazione del terrazzo/copertura dell'alambicco, presenta deterioramenti in varie parti e richiede la sostituzione delle lastre rotte (in cemento). L'attuale conformazione, che vede delle fughe distanziatrici di terra, è deteriorata tale da determinare una superficie sconnessa. L'attuale parapetto (composto di elementi prefabbricati), oltre ad essere fuori norma, presenta cedimenti e usura nei giunti (*allegato 5*).
3. La scala d'accesso presenta anch'essa una pavimentazione sconnessa (cubetti di porfido) e mancante in alcune parti (*allegato 6*).

Il sagrato, quindi, presenta un disegno uniforme al nuovo spazio creato sul lato della Chiesa, in modo tale da determinare, all'unisono, un nuovo ambito che garantisce il giusto rispetto e valorizzazione della Chiesa.

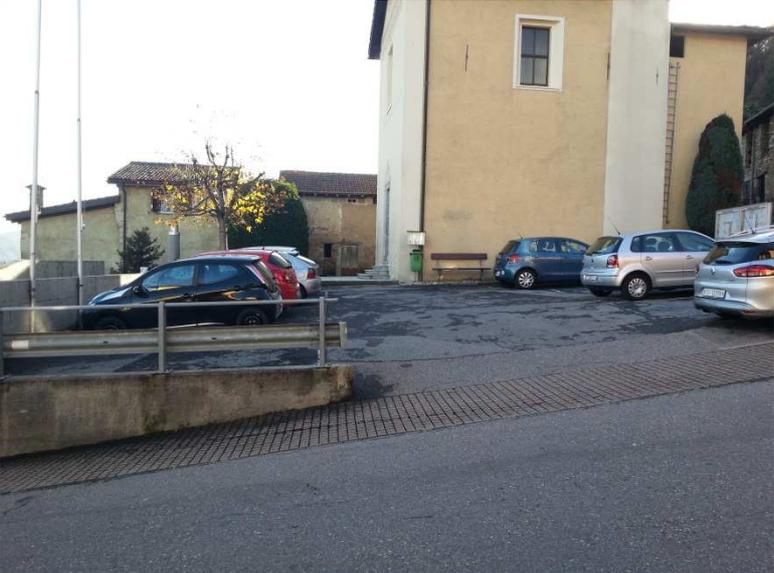
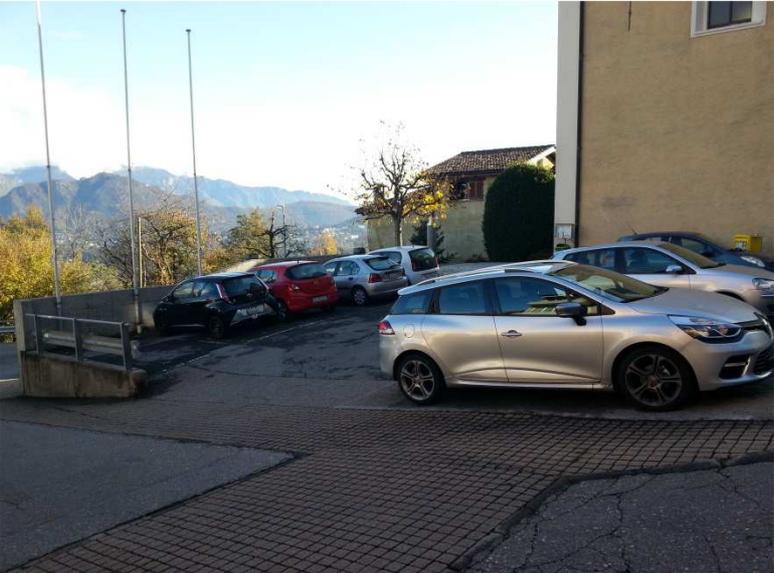
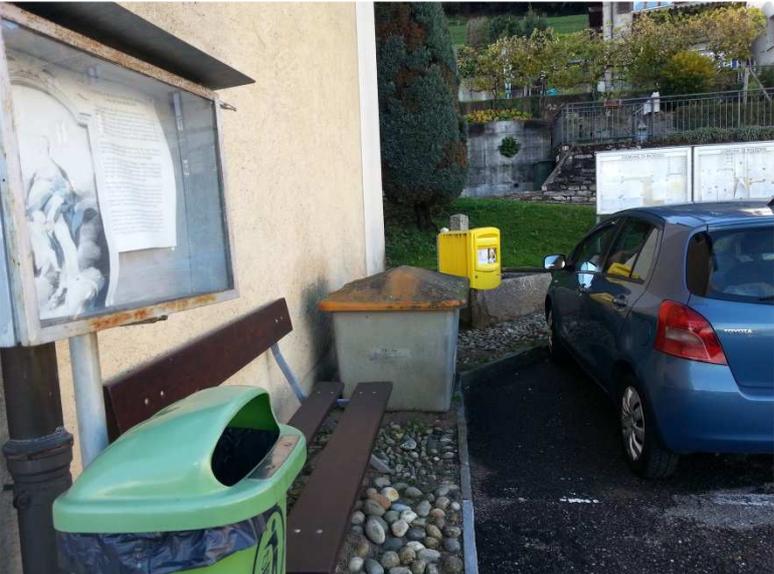
**Allegato 7** (Parceggio esistente)

4. A riguardo del parcheggio esistente presenta dei posti auto di dimensioni ristrette e non rispondenti alle nuove norme VSS. Relegata in un angolo, l'attuale fontana che poggia su una ridotta pavimentazione in acciottolato, presenta delle lastre di granito laterali rotte e consunte (*allegato 7*).

Il nuovo posteggio presenta un numero di sei posti auto con misura conforme alle norme VSS, e un nuovo spazio di accesso e relazione con la Chiesa. Questo spazio è creato con lo scopo di riqualificare il fianco della Chiesa a integrazione del sagrato, per permettere un accesso facilitato allo stesso. Su questo nuovo spazio sono ricollocati, e valorizzati, la fontana e l'albero esistente, e installato un nuovo, e opportuno, punto luce in grado di illuminare il parcheggio e la Chiesa. Questo spazio, al pari degli altri ad esclusione del parcheggio, è composto di lastre di granito posate a correre con misura e dimensioni tali da essere impiegate facilmente in tutti gli spazi individuati.
