**Messaggio Municipale no. 2018-02 AAP concernente la sostituzione della camera di rottura delle sorgenti ex AIL a Cademario e la relativa richiesta di credito di Fr. 145'000.-- (IVA esclusa)**

## DOCUMENTAZIONE FOTOGRAFICA DEGLI INTERNI DELLA CAMERA CA Cad 4

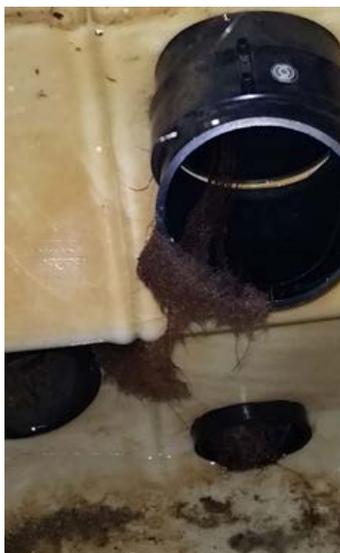
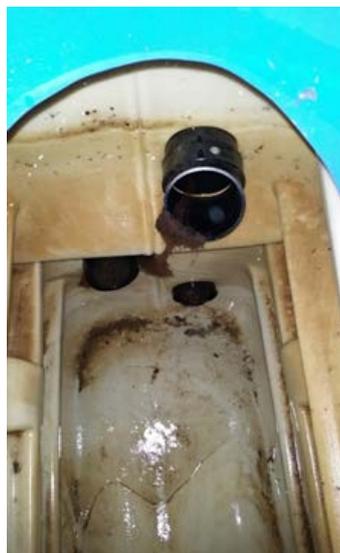
La camera esistente (v. figura 2, pag. 2) non permette una pulizia adeguata e presenta diverse parti che non possono essere mantenute nello stato attuale, tra cui: il passo d'uomo troppo piccolo, il coperchio non ermetico, presenza di radici nella zone dei passaggi delle tubazioni.

La camera non rispetta le norme igieniche e deve essere sostituita con urgenza (vedi documentazione fotografica sotto).

In particolare non è possibile avere la certezza, che nell'apertura o chiusura, della sporcizia cada all'interno del contenitore utilizzato come riduttore di pressione.

Le operazioni di pulizia sono rese difficoltose e poco efficaci dall'accesso alla vasca pressoché impraticabile da un operatore.

figura 2: Interno della camera di rottura **Cad CA 4**: scarico di fondo, partenza tappata, partenza verso il serbatoio **AIL** (o di Cimo), con radici.

L'esecuzione della camera è stata effettuata con materiale non certificato.
